INFORME INSPECCIÓN TÉCNICA DE OBRA

Servicio de Vivienda y Urbanización de Valparaíso

Número de Informe: 1.239/2015
30 de diciembre de 2015

INFORME FINAL N° 1.239, DE 2015, SOBRE
INSPECCIÓN A LA OBRA: " MEJORAMIENTO
PASAJE TRÍPOLI, ETAPA I, CERRO EL LITRE"

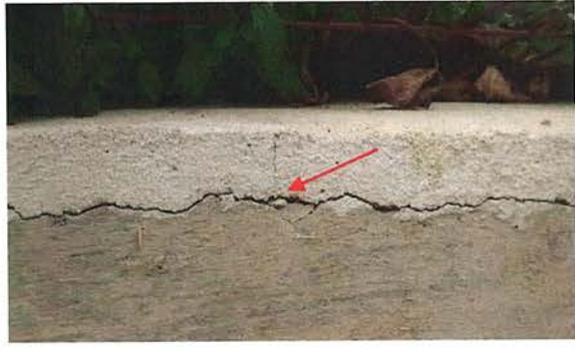
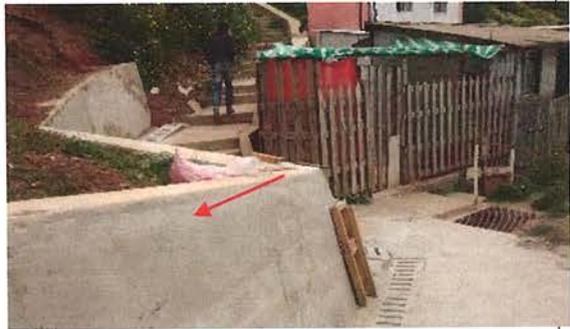
N°	PARTIDA/ ACTIVIDAD/ MATERIA	DETALLE	HALLAZGO	NORMA VULNERADA	RESPALDO	RESPUESTA DEL SERVICIO	CONCLUSIÓN
1	Deficiencias en Murete de Hormigón en Masa	Ítem 3.2.2 -Procedimientos de trabajo- de las Especificaciones técnicas que consulta en su literal g) -terminaciones- que ante cualquier discontinuidad en la masa de hormigón, como nidos de piedra, fisuras y en especial juntas de hormigonado mal tratadas que pudieran afectar la duración y funcionamiento de la estructura, deberán ser restauradas, reforzadas o repuestas por cuenta y cargo del contratista.	Se observó que la coronación del muro de contención presenta una terminación deficiente, toda vez que se evidenciaron grietas y desprendimientos de la capa de mortero que se utilizó para restituir el cabezal del muro defectuoso, lo que se aparta de lo dispuesto en la letra g), del punto 3.2 de la EETT. Asimismo, a la fecha de las visitas a las faenas no se verificó la ejecución de la cantería ½ rodón 18 mm, graficada en los cortes tipo, de la lámina 4 de 8 del proyecto en comento.	Especificaciones técnicas y planos del proyecto.	Fotografía N°s 1 y 2, Anexo N°1	El servicio auditado señala que el estuco defectuoso está siendo reemplazado, y que actualmente se está efectuando los trabajos relacionados con la cantería.	Sobre la materia, se mantiene lo observado en tanto que esta Entidad de Control verifique la total ejecución de las reparaciones, lo que se efectuará en una próxima inspección de seguimiento. (MC)

<p>Fotografía N°1 Deficiencias en coronación murete de hormigón</p>	<p>Fotografía N°2, Deficiencias en coronación muro de hormigón</p>

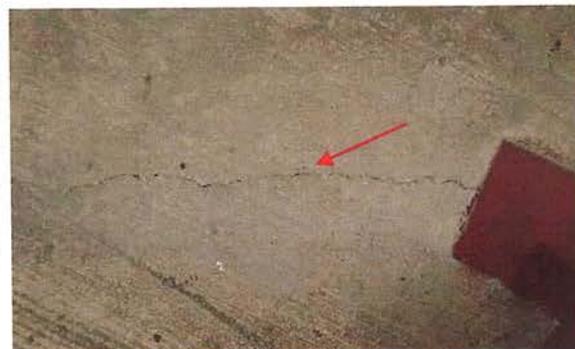
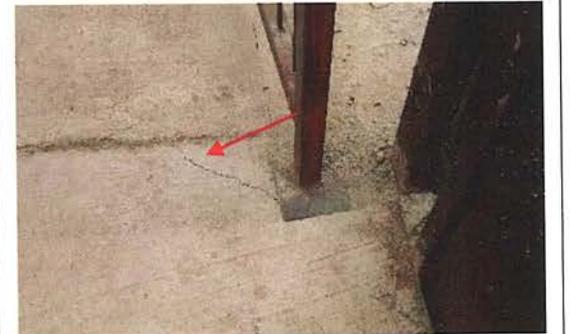
2	Deficiencias en Acera	Ítem 5 - Acera-, de las especificaciones técnicas generales que trata sobre la protección que debe proporcionar el contratista a este elemento mediante barreras, etc., hasta terminado su curado.	En cuatro paños de las aceras ejecutadas en el pasaje Trípoli se detectaron grietas.	Especificaciones Técnicas y planos del proyecto.	Fotografía N°s 3 y 4, Anexo N°1.	El SERVIU indica que está corrigiendo las grietas o reemplazando los paños afectados	Al respecto, corresponde mantener lo objetado hasta que esta Sede de Control compruebe las reparaciones enunciadas, lo que se efectuará en una próxima inspección de seguimiento. (MC)
3	Deficiencias en Rejilla de Canaleta	Ítem 4.1 - Canaleta 0,27 x 0,2 m "In Situ"- de las especificaciones técnicas generales que consulta una canaleta de hormigón H-30 con un asiento de 7 cm de hormigón H-15, hechos in situ, previendo que la instalación debe efectuarse de acuerdo a la pendiente de la acera proyectada, es decir, debe ubicarse de forma que ésta se encuentre alineada a la vereda proyectada.	Se observa que en ciertos sectores no existe la nivelación exigida entre tapas de la canaleta contiguas y la respectiva acera, lo que contraviene el punto 4.2 de las especificaciones técnicas.	Especificaciones Técnicas y planos del proyecto	Fotografía N°5 y 6, Anexo N°1	El servicio informa que las tapas de las canaletas fueron niveladas	Sobre este numeral, corresponde mantener lo observado, en tanto este Organismo de Fiscalización verifique la total ejecución de la medida informada, en una futura inspección de seguimiento. (MC)

<p>Fotografía N°3 –. Grietas en aceras</p>	<p>Fotografía N°4 –. Grietas en acera</p>

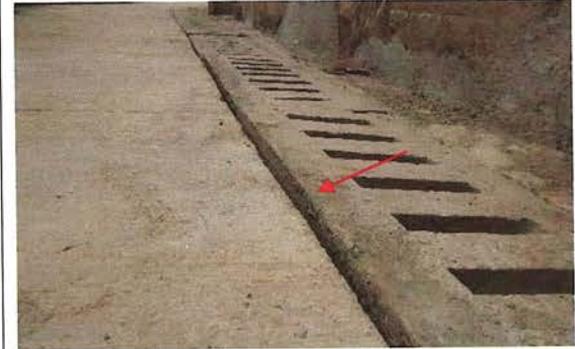
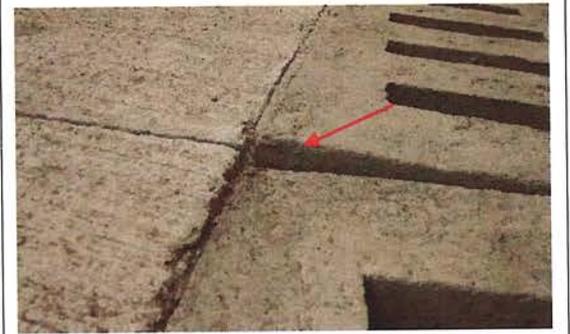
<p>Fotografía N°5–. Desnivel de elementos</p>	<p>Fotografía N°6 –. Desnivel en encuentro</p>

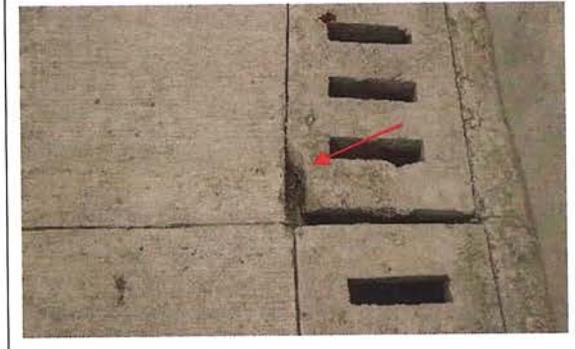
<p>Fotografía N°7 Rejilla defectuosas</p>
