# INFORME INSPECCIÓN TÉCNICA DE OBRA

Número de Informe: 1.199/2015  
30 de diciembre de 2015

Adjunto, remito a Ud., para su conocimiento y fines pertinentes, copia del Informe N° 1.199 de 2015, debidamente aprobado, sobre Inspección Técnica a la Obra "Conservación Infraestructura Vial zona incendio Valparaíso, Proyecto Los Chonos".

INFORME FINAL N° 1.199 DE 2015, SOBRE  
INSPECCIÓN A LA OBRA: "PROGRAMA  
CONSERVACIÓN INFRAESTRUCTURA VIAL  
ZONA DE INCENDIO VALPARAÍSO,  
PROYECTO LOS CHONOS".

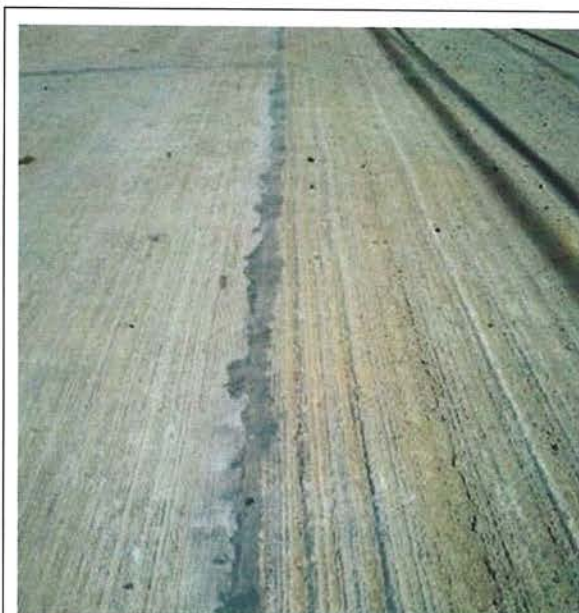
Fotografía N°1 – 12/11/2015: Diferencias en la rugosidad superficial de pavimentos

N°	PARTIDA/ ACTIVIDAD/ MATERIA	DETALLE*	HALLAZGO	NORMA VULNERADA	RESPALD O	RESPUESTA DEL SERVICIO	CONCLUSIÓN
1	Obras de pavimentación	Item II.3 Capa de Rodado, Punto 7. Calzada HCV e=0,20 m. Terminación y textura de la superficie La superficie debe estar libre de imperfecciones y de deformaciones, además debe asegurar el cumplimiento del requisito de regularidad especificado. Para asegurar la lisura del pavimento se debe disponer de los equipos y herramientas necesarias, como por ejemplo platachos. Es recomendable que la rugosidad superficial sea visible a simple vista y de por lo menos 1 mm de profundidad.	Se constató que existen diferencias en la rugosidad recomendada para la superficie de pavimentos de la calle Los Chonos, observándose que en algunos sectores de la calzada ésta no cumple con la profundidad de 1 mm que se indica en el ítem II.3, punto 7, de las EETT.	Ítem II.3, punto 7 de las Especificaciones Técnicas, Etapa I	Anexo N° 1, fotos 1 y 2	El servicio señala que el trato directo N° 102/14 se encuentra en ejecución y que se realizará un ensayo con "Hi-Low" que determinará científicamente si se dio cumplimiento con la rugosidad establecida en las EETT, el cual se solicitará antes del término de los trabajos contemplado para el 30 de diciembre de 2015.	(MC) Si bien lo argumentado por el servicio resulta pertinente, no es posible dar por subsanada la observación mientras no se efectúe una visita de seguimiento por parte de esta Contraloría Regional, con la finalidad de constatar el cumplimiento en los ensayos que se indican.

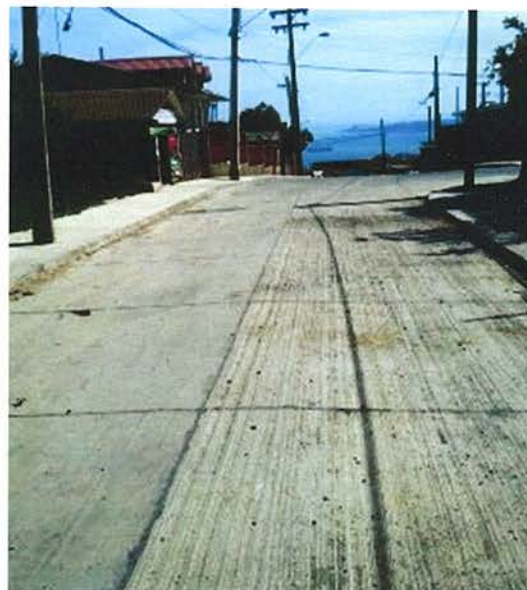
Fotografía N° 2 – 17/11/2015: Diferencias en la rugosidad superficial de pavimentos

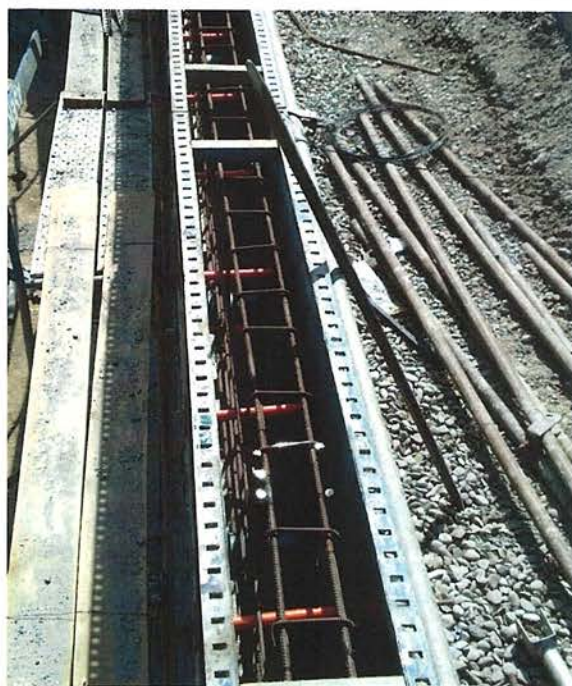
Fotografía N° 3 – 17/11/2015: Ejecución de confinamiento en discordancia con lo graficado en planos de corte.

2	Muros	Lámina N° 2, de la Planta de Estructuras y Geometría de Muros, indica el detalle de las armaduras de los muros de contención, indicando una repartición $\phi 8@20$ en el sentido vertical.	Se verificó que la enfierradura de muros de contención no cumple con lo graficado en el corte B-B, de la lámina N° 2, de la Planta de Estructuras y Geometría de Muros, en donde se indican fierros de repartición de diámetro 8 mm doblados en el extremo superior, en circunstancias que éstos fueron cortados. Lo mismo ocurre con fierros de mayor diámetro que se dispusieron en ese mismo sector.	Corte B-B, de la lámina N° 2, de la Planta de Estructuras y Geometría de Muros	Anexo N° 1, fotos 3 y 4	El SERVIU indica que el método constructivo lo establece la empresa constructora, y que según éste se consideró ejecutar el hormigonado por fases, en virtud de lo cual, se dejaron los fierros pasados para no realizar uniones en caso de que no se cumpliera con lo especificado. Asimismo, advierte que estructuralmente se salva el doblado de fierros con un corchete que cumple con el traslape necesario para cada diámetro del acero, lo cual fue aprobado por la inspección y el ingeniero estructural de la oficina de vialidad urbana.	(MC) Sin perjuicio de considerar atendible la solución técnica que señala el servicio, no es posible dar por subsanado lo observado mientras no se verifique en una visita de seguimiento la aprobación de los profesionales competentes que se indican.

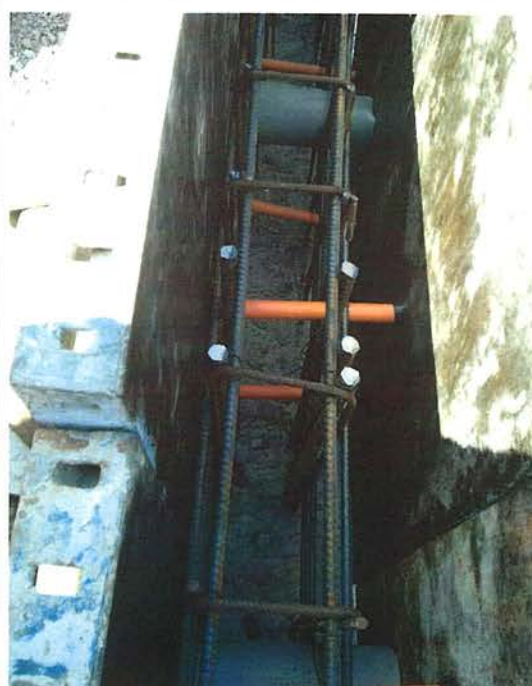
Fotografía N° 4 – 17/11/2015: Ejecución de confinamiento en discordancia con lo graficado en planos de corte.

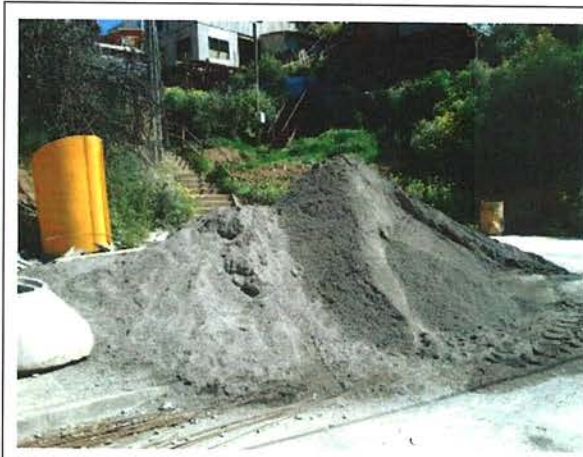
Fotografía N°5 – 12/11/2015: Acopio de material en condiciones distintas a las especificadas

N°	PARTIDA/ ACTIVIDAD/ MATERIA	DETALLE*	HALLAZGO	NORMA VULNERADA	RESPALDO	RESPUESTA DEL SERVICIO	CONCLUSIÓN
6	Almacenamiento de materiales	<p>Punto 6.2.3.6 de los TTRR. Almacenamiento de materiales.</p> <p>Los áridos se acopiarán sobre una superficie, aislada del terreno por medio de una capa de 20 cm del mismo árido debidamente compactado.</p>	<p>Se observó que los áridos son acopiados en condiciones distintas a las que se establecen en el punto 6.2.3.6 de los TTRR, el cual exige que dicho material sea dispuesto sobre una superficie aislada del terreno por medio de una capa de 20 cm del mismo árido debidamente compactado.</p>	<p>Punto 6.2.3.6 de los Términos de Referencia</p>	<p>Anexo N° 1, foto 5</p>	<p>Se indica que en el momento de la visita de fiscalización, los trabajos se encontraban en ejecución y que por método constructivo la empresa dispuso que el material se acopiara lo más cerca posible para la ejecución de las obras, por lo que se instruirá al contratista para que dé cumplimiento a lo indicado en el citado punto de las EETT.</p>	<p>(MC)</p> <p>Sin perjuicio de las acciones que compromete el SERVIU, no es posible dar por subsanada la observación, mientras no se verifique su efectividad en una visita de seguimiento.</p>

IV.6	Incumplimiento en el acopio de áridos	Concretar medidas comprometidas para el correcto acopio de materiales áridos en las zonas de trabajo, según lo establecido en los TTRR.

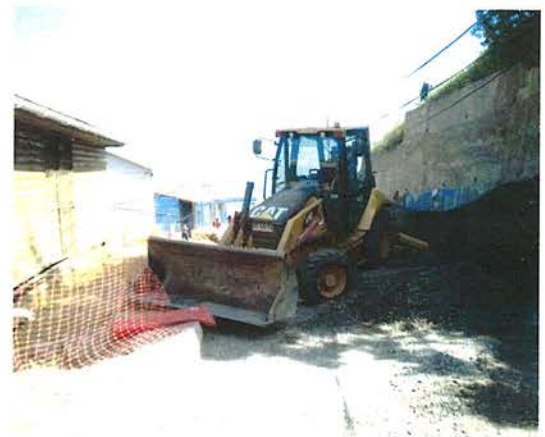
Fotografía N° 6 – 17/11/2015: Falta señalización vial que informe sobre la interrupción del tránsito peatonal en el sector indicado en el plano de esquema de trabajos etapa III

N°	PARTIDA/ ACTIVIDAD/ MATERIA	DETALLE*	HALLAZGO	NORMA VULNERADA	RESPALDO	RESPUESTA DEL SERVICIO	CONCLUSIÓN
5	Instalación de faenas y estado de las obras	<p>Ítem I, punto I.2 Ensayes de Laboratorio y Señalética provisoria, de las EETT etapa N° 1.</p> <p>Se dispondrá de la señalización caminera necesaria, indicada en el proyecto elaborado para ese fin, tanto diurno como nocturno, para avisar a los usuarios de las obras en construcción y las posibles rutas alternativas o desvíos.</p> <p>Artículo 109, decreto N° 236, MINVU.</p> <p>Si el proyecto que se contrata afecta el tránsito local, el contratista deberá procurar la seguridad del tránsito para vehículos y peatones, debiendo proveer, colocar y mantener letreros y señales de peligro, diurno y nocturno, durante todo el periodo de las faenas.</p>	<p>Se constató que en los accesos por el costado oriente de la calle Los Chonos no se instaló señalización provisoria que advierta a los usuarios sobre los trabajos, rutas alternativas y desvíos, en circunstancias que durante las dos visitas de fiscalización efectuadas, se verificó que el tránsito por esos sectores se encontraba interrumpido por los trabajos de excavación y uso de maquinaria.</p> <p>Lo anterior, vulnera lo dispuesto en el ítem I, punto I.2 de las EETT, y en el artículo 109, del decreto N° 236, de 2003, del Ministerio de Vivienda y Urbanismo.</p>	<p>Ítem I, punto I.2, de las Especificaciones Técnicas Etapa 1</p> <p>Artículo 109 del Decreto N° 236, de 2003, del MINVU</p>	<p>Anexo N° 1, fotos 6, 7 y 8</p>	<p>El servicio indica que la etapa 1 del contrato se encuentra actualmente terminada y cerrada, y que la señalización caminera se encuentra por la calle El Vergel, conforme lo indica el oficio N° 738, de 2014.</p> <p>Agrega, que la calle Los Chonos se encuentra cerrada, excepto para el caso de emergencias y el uso de los residentes, y que además justo durante la fiscalización en terreno se estaban desarrollando trabajos en esa vía.</p> <p>Por último, señala que en términos generales se trata de mantener los accesos habilitados para el tránsito peatonal.</p> <p>En respaldo de lo anterior, el SERVIU adjunta una serie de fotografías.</p>	<p>(MC)</p> <p>Según el plano N° 1/1, denominado "Esquema de trabajos etapa III, Conservación, Infraestructura Vial, Zona Incendio Valparaíso", las zonas de tránsito peatonal serían delimitadas de acuerdo al avance de los trabajos, por el costado oriente de la calle Los Chonos, por lo que, independiente de que dicha calle se encuentre cerrada y para el uso exclusivo de los residentes, igualmente debía contar con delimitaciones y señalizaciones que permitiesen un correcto tránsito peatonal, por lo que se mantiene lo observado, debiendo la inspección técnica del SERVIU, arbitrar las acciones que sean necesarias para corregir dicha situación, lo cual será comprobado en una visita de seguimiento.</p>

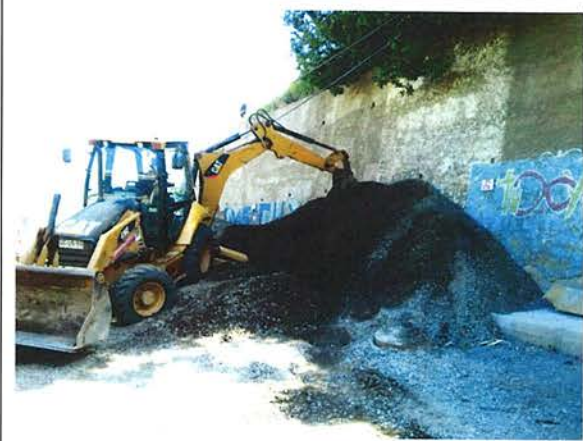
Fotografía N°7 – 17/11/2015: Falta señalización vial que informe sobre la interrupción del tránsito peatonal en el sector indicado en el plano de esquema de trabajos etapa III

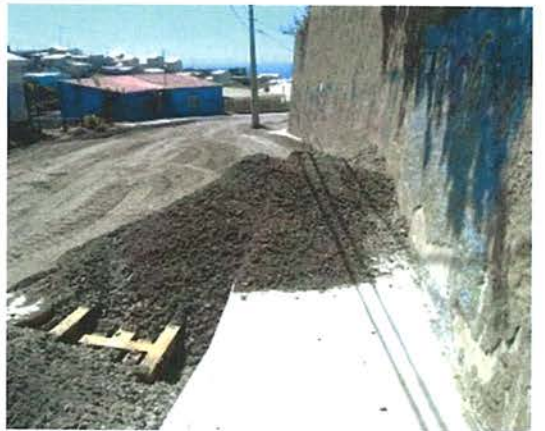
Fotografía N°8 – 12/11/2015: Falta señalización vial que informe sobre la interrupción del tránsito peatonal en el sector indicado en el plano de esquema de trabajos etapa III.
